Nr. 2520.19.08.2009

## **RAPORT DE MONITORIZARE ALTERNATIVĂ A MEDIULUI** în rezervația naturala Cheile Madei (Măzii) de pe teritoriul comunei Balșa jud. Hunedoara.

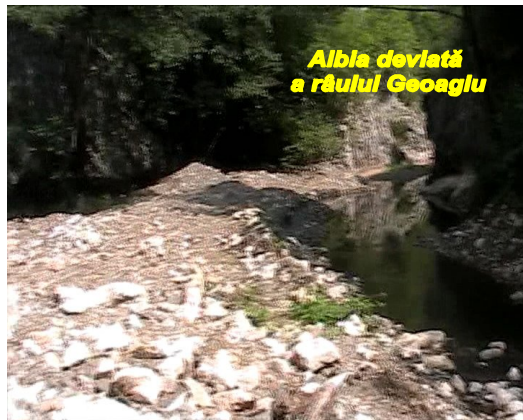
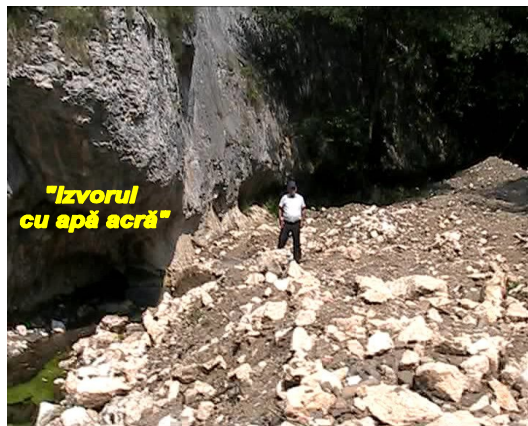
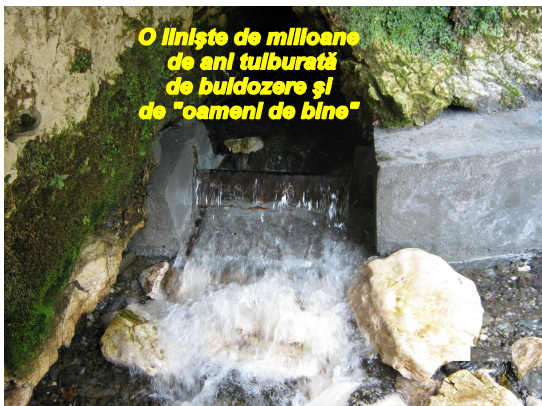
Regimul natural de scurgere a râului Valea Geoagiului în locul numit „ Izvorul cu apă acră” a fost modificat pe o lungime de cca 30 m în urma execuției unor lucrări în albie.

Debitul izvorului de apă mineralizată, situat pe malul drept, la nivelul albiei râului, la cca 600 m de la intrarea din aval în sectorul de chei, este de cca 10 l/s.

Regimul natural de scurgere al izvorului a fost modificat prin executarea unui prag deversor la ieșirea cursului subteran din stâncă.

În locul numit „ Izvorul cu apă acră”, la cca 600 m de la intrarea din aval în sectorul de chei, s-au executat lucrări de excavare a albiei și malurilor iar cursul natural al râului a fost deviat pe o lungime de cca 30 m.

-Reconstrucția ecologică în locul numit "Izvorul cu apă acră" din interiorul rezervației naturale Cheile Măzii

-Identificarea, pedepsirea și obligarea la reconstrucția ecologică a zonei locului numit "Izvorul cu apă acră" din interiorul rezervației naturale Cheile Măzii a fâpșilor în cazul lucrărilor de deviere a cursului albiei râului Valea Geoagiului și de barare a izvorului de apă minerală.
