**Nr. 2520.30.06.2008**

### **RAPORT DE MONITORIZARE ALTERNATIVĂ A MEDIULUI**

*în zona Parcului Natural Porțile de Fier și a Parcului Național Cheile Nerei-Beușnița.*

**-LUNA IUNIE 2008-**

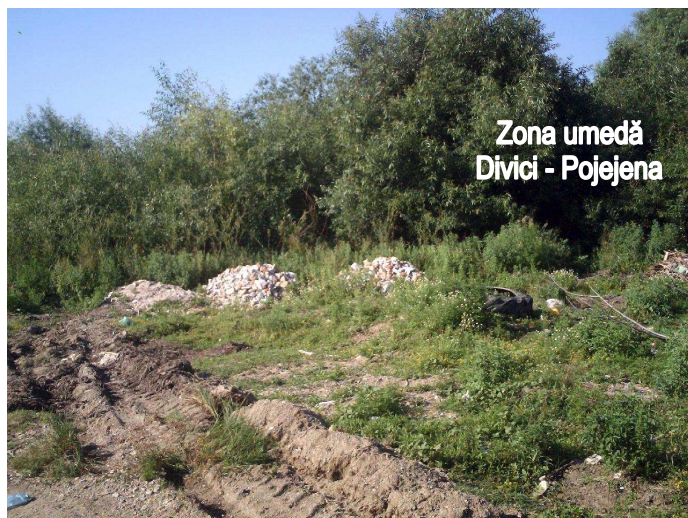
În zona monitorizată, pe întregul traseu al șoselei (DN 57) există abandonate ambalaje de plastic. Concentrații mai mari de ambalaje există la

punctul turistic Peștera Gaura cu Muscă (Coronini), Valea Radimnei (în amonte 200-300m de pensiunea Luiza), Vârful Piatra Albă, și în cele cca 33 câmpuri improvizate (în general locuri de pescuit) de pe malul Dunării. Punctul turistic Peștera Gaura cu Muscă a fost igienizat de către voluntari.

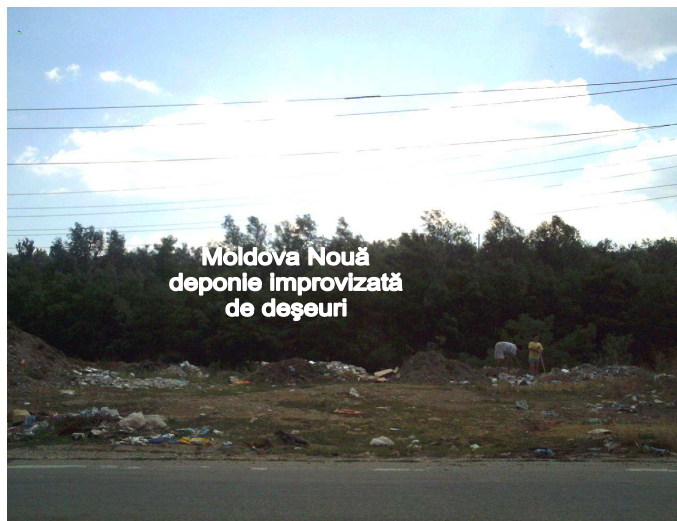
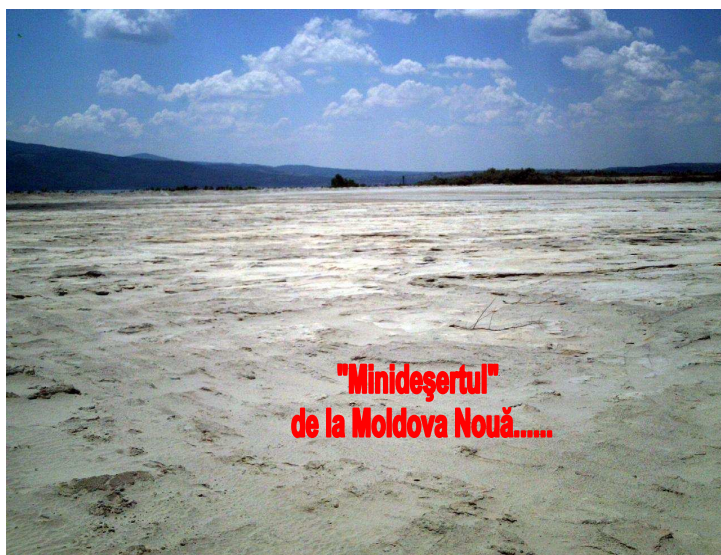
**"Minideșertul"  
de la Moldova Nouă.....**

spre localitatea Coronini, între șosea și malul Dunării este amplasat iazul de decantare a apelor de mină al SC Moldamin Moldova Nouă. Iazul ocupă o suprafață de cca 30 ha și este neprotejat.

Prin evaporarea/înfiltarea apei, particulele de steril și alte substanțe chimice în suspensie s-au constituit în prezent într-un nisip fin (praf) de culoare gri-deschis (albă) care este antrenat prin deflație de către vânturile predominante din zonă. Informațiile prezentate de

localnici confirmă faptul ca cel mai recent fenomen de deflație a avut loc în luna mai 2008 ocazie cu care au fost poluate cu reziduri provenind din această zonă localitățile și terenurile din zona Moldova Veche (România), Vinci, Požežena, Veliko Gradište (Serbia).

-Implementarea de proiecte privind stabilizarea depozitelor de deșeuri miniere și reconstrucția ecologică a suprafețelor de teren agricol afectate. Costurile pot fi suportate prin accesarea fondurilor UE în cadrul POR: AP 4 Sprijinirea dezvoltării mediului de afaceri regional și local, DMI 4.2 Reabilitarea siturilor industriale poluate și neutilizate și pregătirea pentru noi activități.

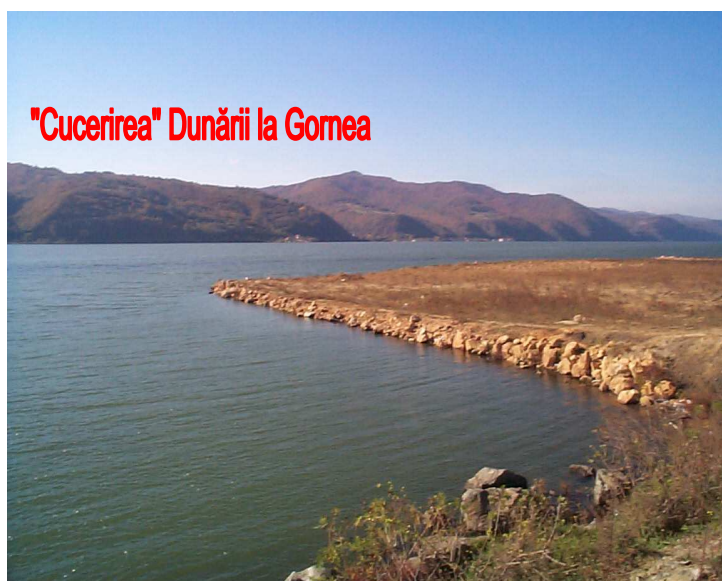
**"Cucerirea" Dunării la Gomea**

În zona confluenței pârâului Sichevița cu Dunărea mai mulți deținători de terenuri (3 cazuri) au executat lucrări de extindere în albia fluviului a incintei proprietății. Aceste lucrări contravin legislației în domeniul gospodăririi apelor

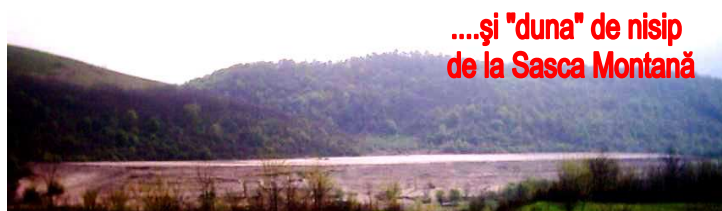
**....și "duna" de nisip  
de la Sasca Montană**

de cca 10 ha. Pe terenurile agricole din zonă au fost observate cantități mari de deseuri provenite de la această haldă.

Informațiile prezentate de localnici confirmă faptul din acest depozit, în fiecare an, nisipul este antrenat de vânt, prin deflație, sau de către apele meteorice. Cu această ocazie sunt poluate terenurile agricole din zona localității Sasca Montană.

Pe partea stanga a DJ Ciuchici – Sasca Montana la intrarea in localitatea Sasca Montana exista un depozit neprotejat de deseuri miniere (halda de steril) sub forma de nisip fin ce ocupa o suprafata

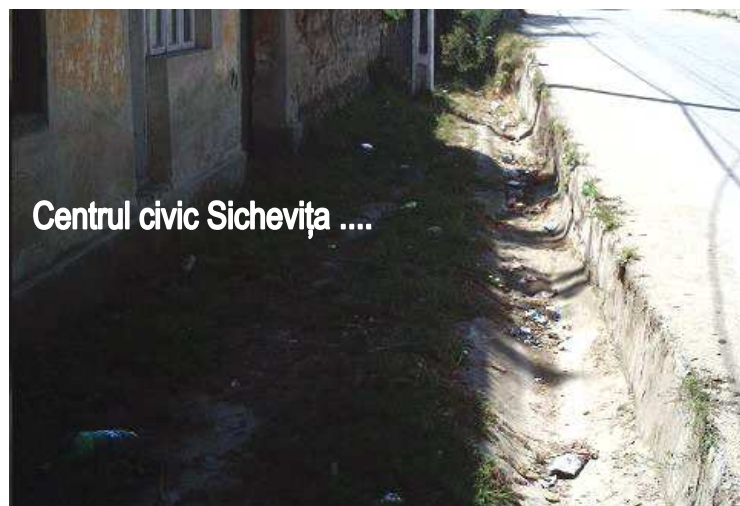
Centrul civic Sichevița ....

În centrul civic al comunei Sichevița exista abandonate importante cantități de deșeuri pe marginea străzilor și în rigolele de scurgere a apelor meteorice.

-Realizarea unui sistem integrat de management al deșeurilor la nivel de comună/oraș cu includerea în sistem a ariilor naturale protejate. Costurile pot fi suportate prin accesarea fondurilor UE în cadrul POS Mediu - Axa Prioritară 2 - Dezvoltarea sistemelor de management integrat al deșeurilor și reabilitarea siturilor contaminate.

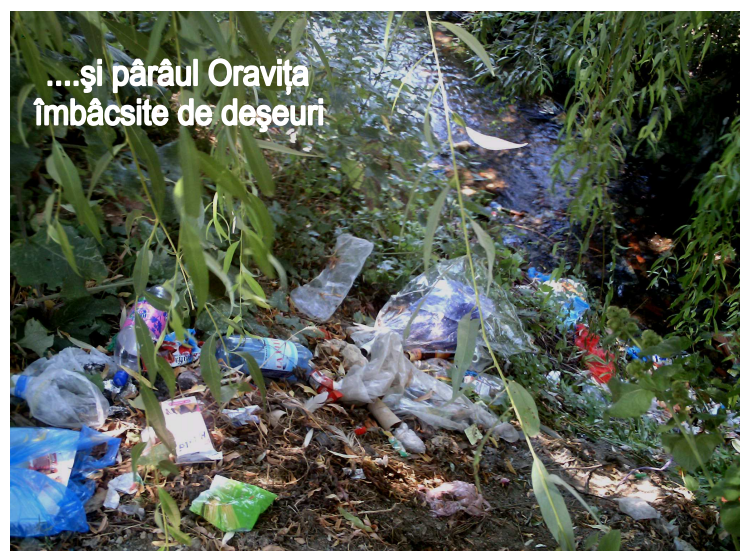
În albia pâraurilor Oravița, Ciclova și Șușara exista abandonate pe întregul traseu monitorizat cantități importante de deșeuri, ambalaje și gunoi menajer.

Pe pâraul Oravița, la suprafața apei exista urme de produse petroliere pe întregul traseu monitorizat.

....și pâraul Oravița  
îmbâcsite de deșeuri

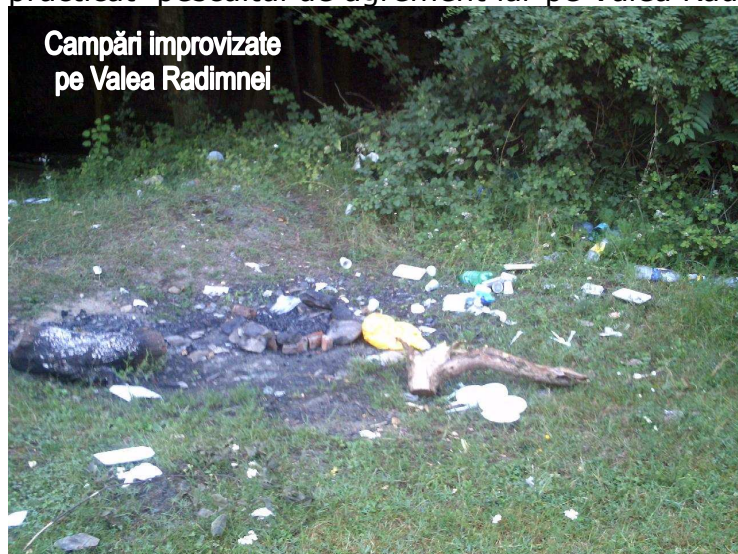
Pe malul Dunării au fost întâlniți cca 150 de turiști, cu autoturisme și corturi, care au campat pe malul Dunării sau pe Valea Radimnei, în locații de campare improvizate, în grupuri de 4-5 persoane. De regulă, pe malul Dunării turiștii au practicat pescuitul de agrement iar pe Valea Radimnei petreceri în aer liber.

**Campări improvizate  
pe Valea Radimnei**

În toate campările improvizate de pe malul Dunării și Valea Radimnei există abandonate ambalaje din plastic și gunoi menajer precum și vetre de foc.

-Realizarea de parteneriate public – private, cu investitori interesați în amenajarea unor campări ecologice în afara zonelor speciale de protecție pe traseele turistice de pe malul Dunării, valea Radimnei și Valea Ciclovei. Costurile

-Colectarea de urgență a ambalajelor și deșeurilor menajere din locurile de campare improvizate, situate în zona ariilor naturale protejate.
